Project No. 7355
BA- Nr.
Begin of testing 28.02.2019
Prüfbeginn
End of testing 18.03.2019
Prüfende
Date of Report 19.03.2019
Datum Bericht
Customer No. 30167
Kunden Nr.

Bezeichnung des Prüfgegenstands
Pool (Klemme, Schaft, Schere)

Test results (summary) / Prüfergebnis (Zusammenfassung)

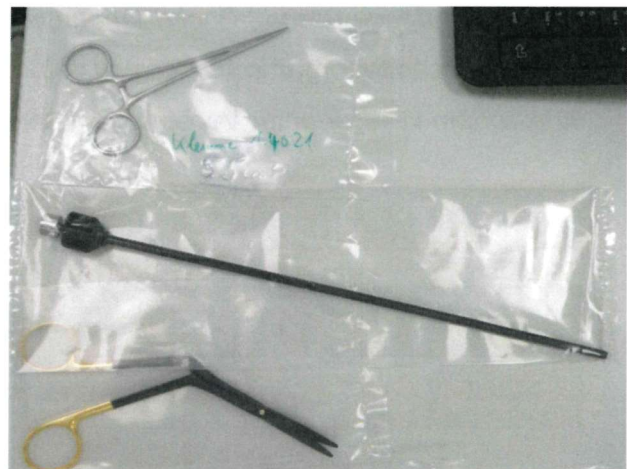
The total organic carbon (TOC) residue analysis of the test items showed an amount of substance of 270 µg / test pool, correlating to 90 µg/test item.
